## Skovsgaard Gods, hydrologisk forundersøgelse

Danmarks Naturfond  
Juni 2026

Udarbejdet af: Niels Riis  
Dato: 01-06-2026

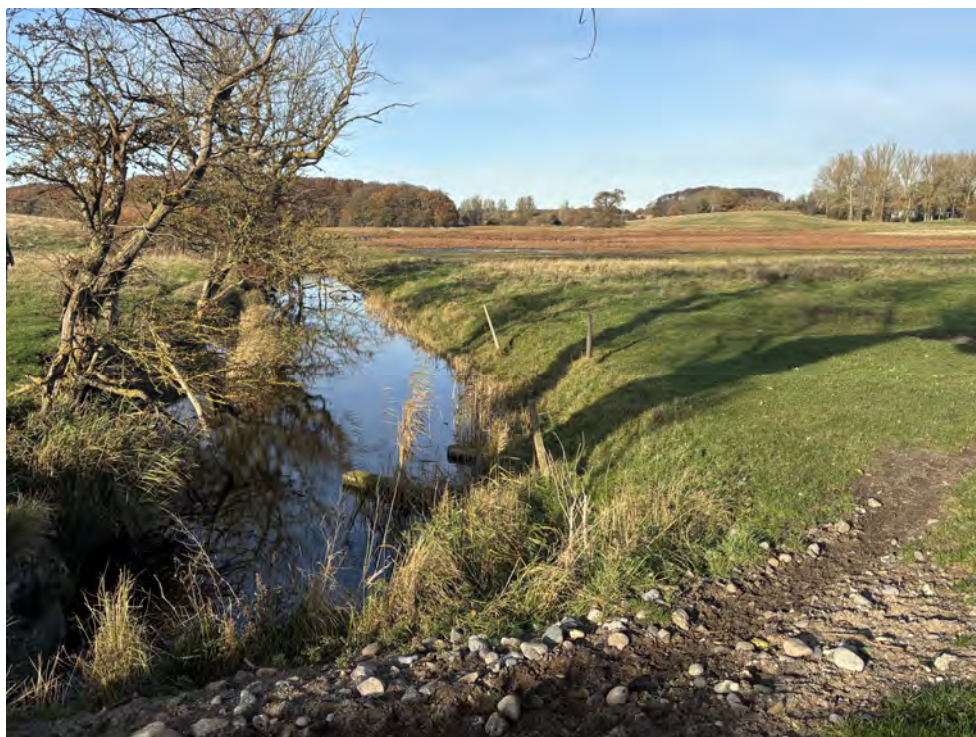
**Figur 3.** Pårø Bæk i afløbet fra Pårø Enge ind i lavvandsslusen set i november 2025.

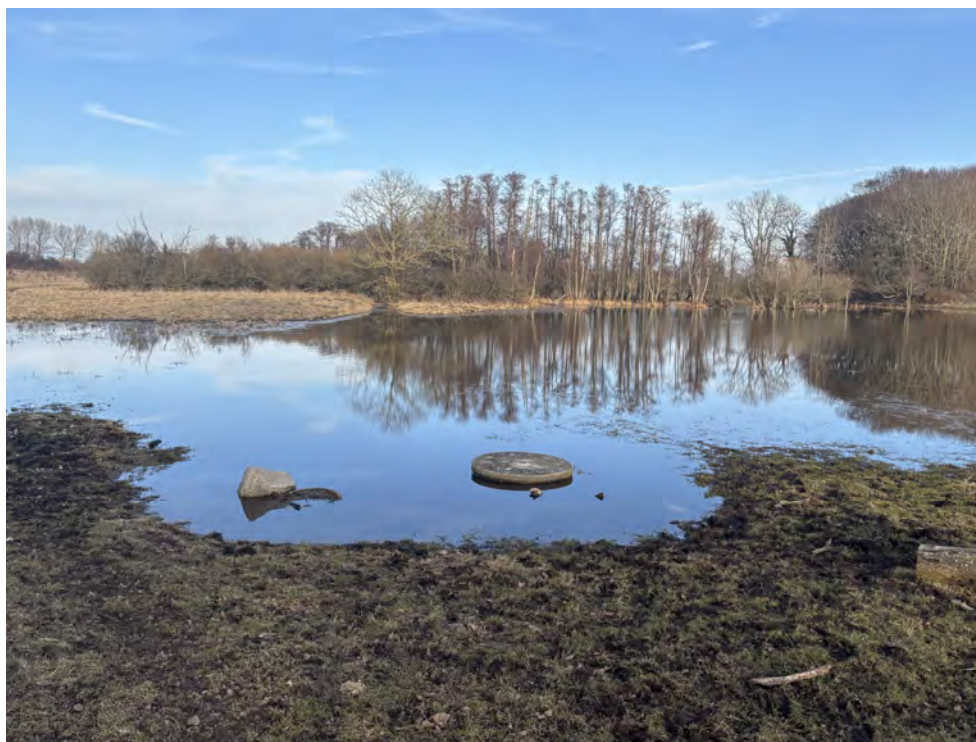
**Figur 4.** Søen i mosen nord for Kågård med den tidligere pumpebrønd midt i billedet og klapbrønden til venstre i billedet set i marts 2026.

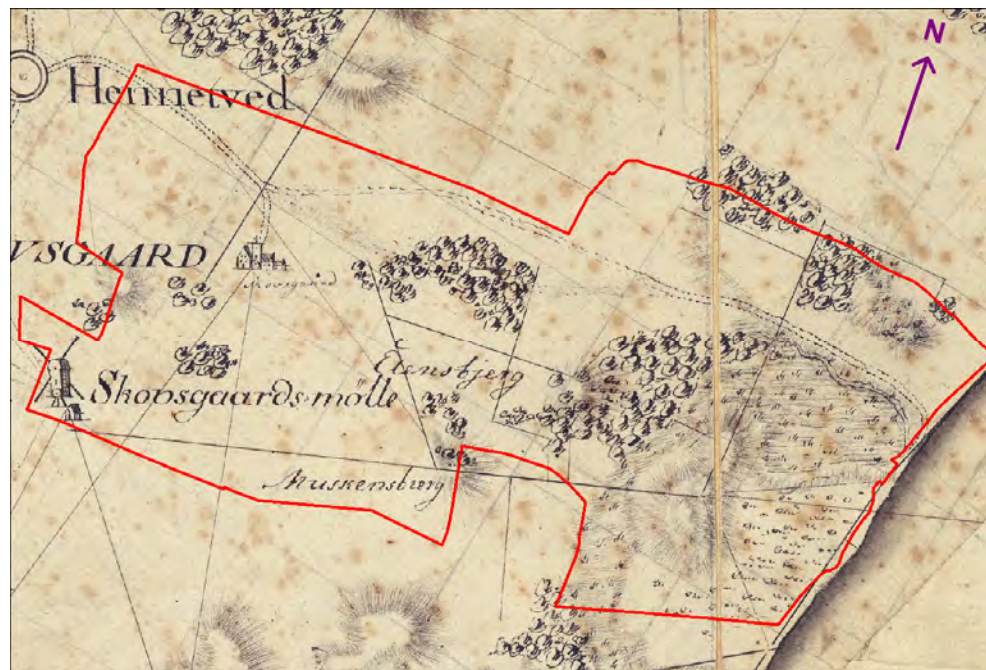
**Figur 5.** Videnskabernes Selskabs Konzeptkort af Skovsgaard Gods bordopmålt af Skanke i 1775 og vist i skala ca. 1:25.000 med ejendommen i rødt omrids og med lilla nordpil. Kortet er georefereret ud fra kirketårne.

På det ældste målebordsblad fra Videnskabernes Selskabs opmåling i 1775, kaldet konceptkortet og vist i Figur 5, ses Skovsgaard Gods at have været overvejende opdyrket, men med flere spredte småskove og et stort engområde eller mose i Påø Enge.

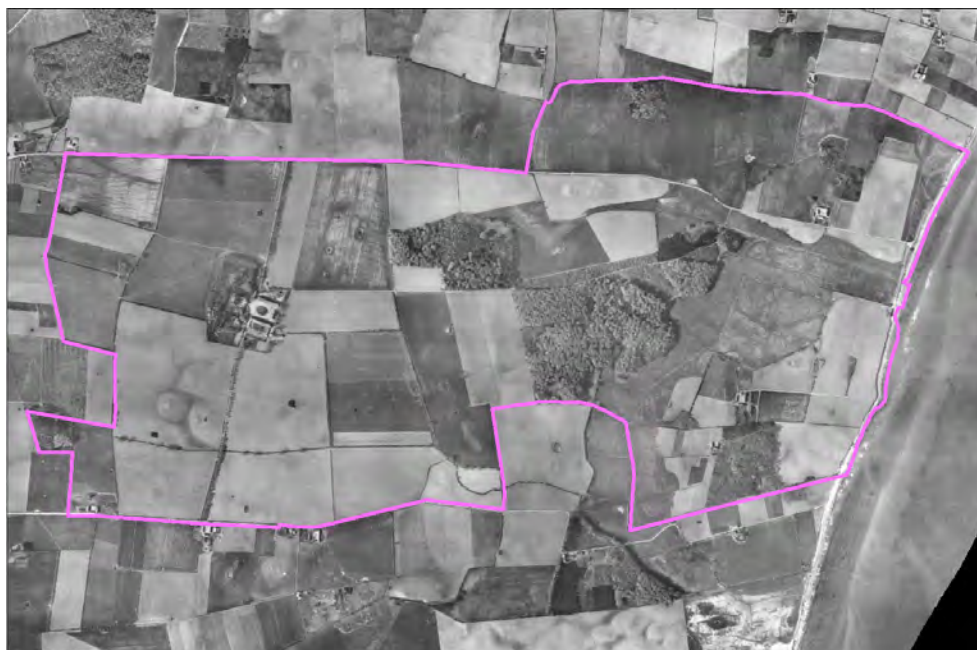
**Figur 8.** Ortofoto af området med Skovsgaard Gods samt omkring Kildegård, som det fremstod ved US Airforce's luftfotografering i maj 1954 og vist med undersøgelsesområdet med lyslilla omrids, i samme udsnit som på Figur 1 m.fl. og i skala 1:25.000, DDO®1954, Hexagon®.

På ortofotoet i Figur 8, der er optaget af US Airforce i maj 1954, og som var det hidtil mest detaljerede luftfoto, ses et meget veldrevet og udnyttet landskab domineret af dyrket agerjord med spredte vandhuller. Skovene ser også ud til at være drevet afdelingsvist med forskellige aldre af bevoksninger. Engene omkring vandløbene mod øst ser ud til at være afgræssede eller slået for hø. De tre vandflader i de tidligere tørvegrave er næsten forsvundet, hvilket tyder på, at vandstanden er blevet sænket gennem regulering af afløbene.

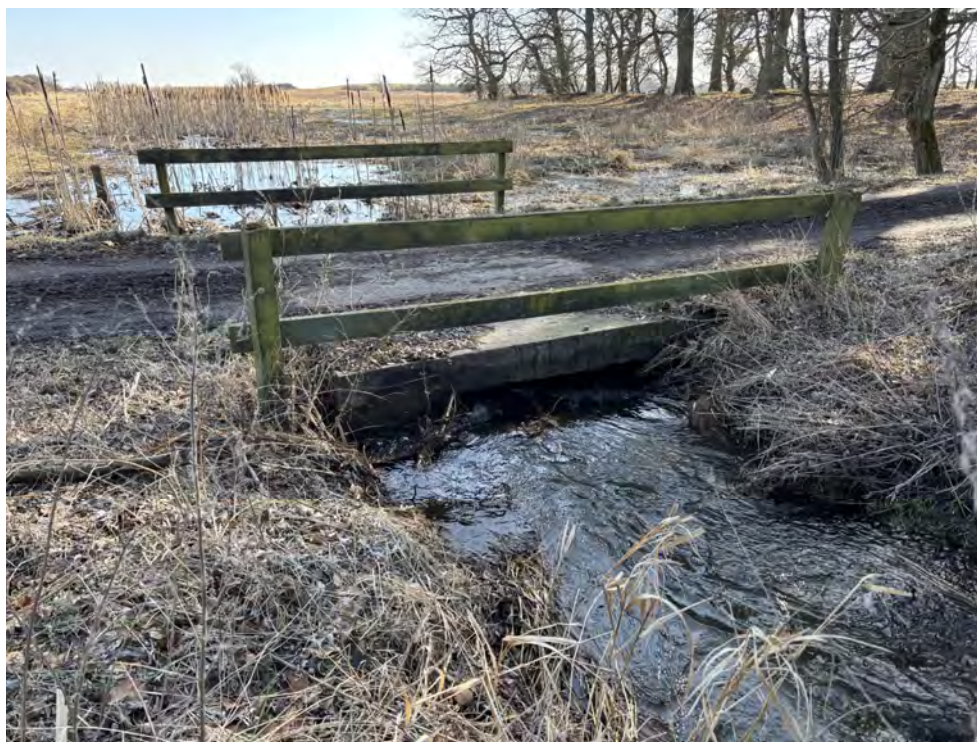
**Figur 18.** Indløbet i Ivars Bro i udløbet af Rehbjerg Sø set i marts 2026.

Det øverste stemmeskod i indløbet til Ivars Bro bør fjernes, da det ikke længere fungerer som overløb, og skader faunapassagen i vandløbet. Der kan i stedet evt. udlægges sten på den nedstrøms side af enten styrtet inde i broen eller nedstrøms broen til at holde på stenfylden i stentærsklen og reducere styrthøjden.

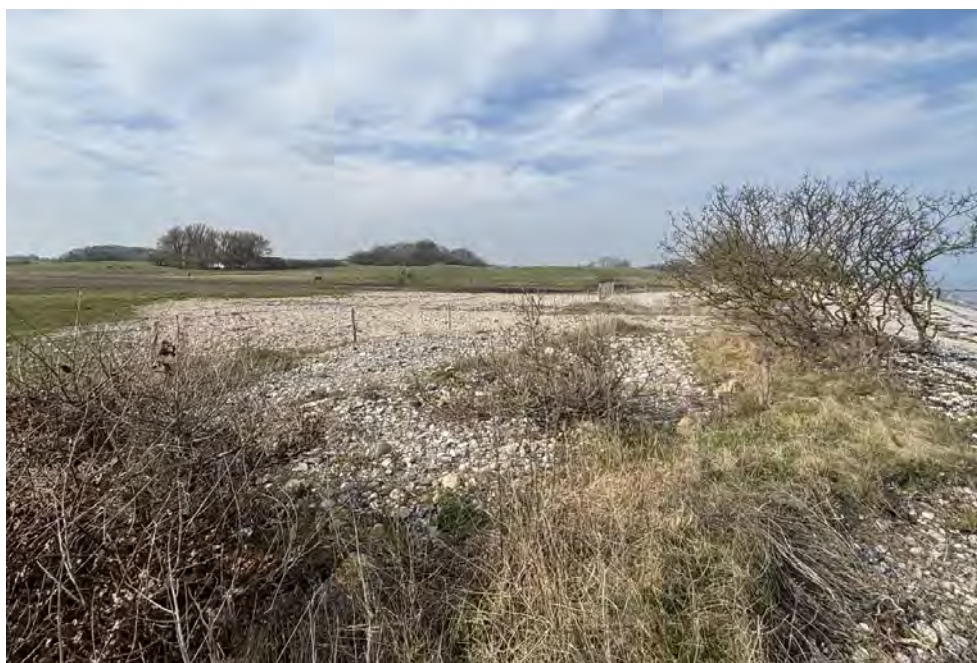
**Figur 20.** Området med indskyl af sand og grus i Påø Enge fra overskylningen af strandvolden i oktober 2023 set fra syd i april 2026.

Ved stormfloden den 20.-21. oktober 2023 blev strandvolden overskyllet og markvejen gennembrudt af havet. Påø Enge og Frederiksbergs Enge blev herved oversvømmet med saltvand. En nabo gennemgravede strandvolden for hurtigere

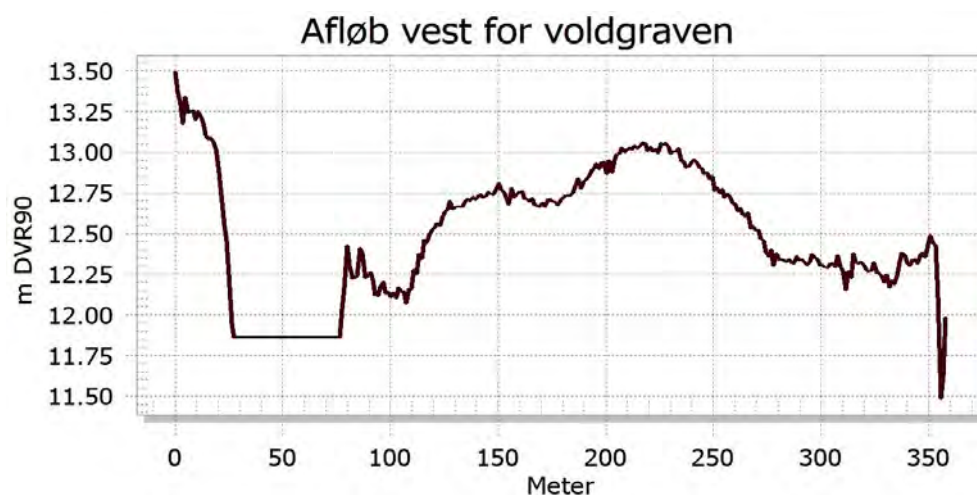
**Figur 29.** Terrænprofil over der formodede forløb af rørledningen med udløb i grøften vest for Skovsgaards voldgrav udtrukket af Danmarks Højdemodel fra 2023.

Et længdeprofil er udtrukket af terrænmodellen fra 2023 i det formodede forløb af rørledningen, og det er vist i Figur 29.

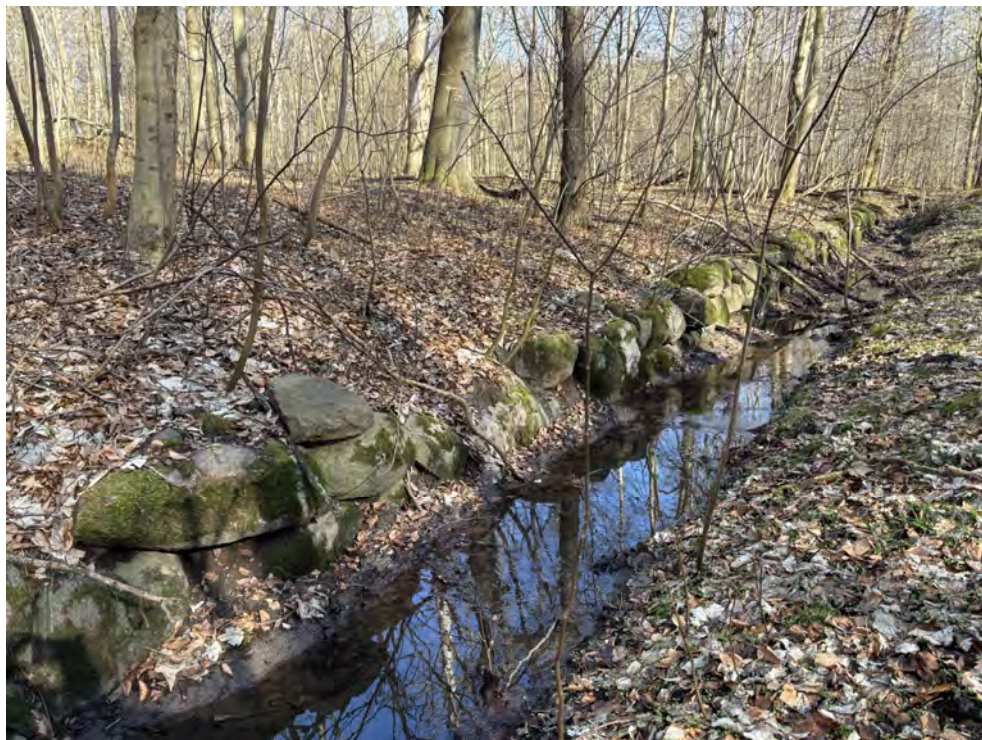
**Figur 34.** Grøften igennem Konabbe Skov med den langsgående stensætning set i marts 2026.

Langs nordsiden af grøften er der på en strækning en skråningssikring i form af enstensætning i stil med et stendige, som vi anser for bevaringsværdig (Figur 34). Langs skovbrynet mod vest er der et beskyttet fredskovsdige. Skoven er udpræget naturskov med meget dødt ved og store træer. For at kunne fjerne afvandingsvirkningen af grøften uden samtidig at skade fredskovsdiget, stensætningen og resten af skoven i væsentlig grad, vil vi anbefale, at grøften fyldes op med mineraljord, som tilføres udefra.

For ikke at skade skovbrynet og fredskovdiget, bør opfyldningen kun omfatte den 240 m lange strækning lige igennem skoven, hvor der som udgangspunkt fyldes op til et niveau 0,2-0,3 m under niveauet af terrænet på den laveste vandløbsside. Denne dybde svarer til en naturlig afløbsrende. Opfyldningen kan udføres fra tæt ved terræn ved det vestlige skovbryn og gradvist ned til bunden i broindløbet på skovvejen.
